Etude Des Facteurs De Risques De Dégradation Par L'érosion Hydrique Du Tronçon Routier Dolisie/Pointe-Noire Au Sud Du Congo Brazzaville Et Évaluation Des Aménagements Antiérosifs

Study Of Risk Factors For Degradation By Water Erosion Of The Road Section Dolisie / Pointe-Noire In Southern Congo Brazzaville And Evaluation Of Anti-Erosion Facilities

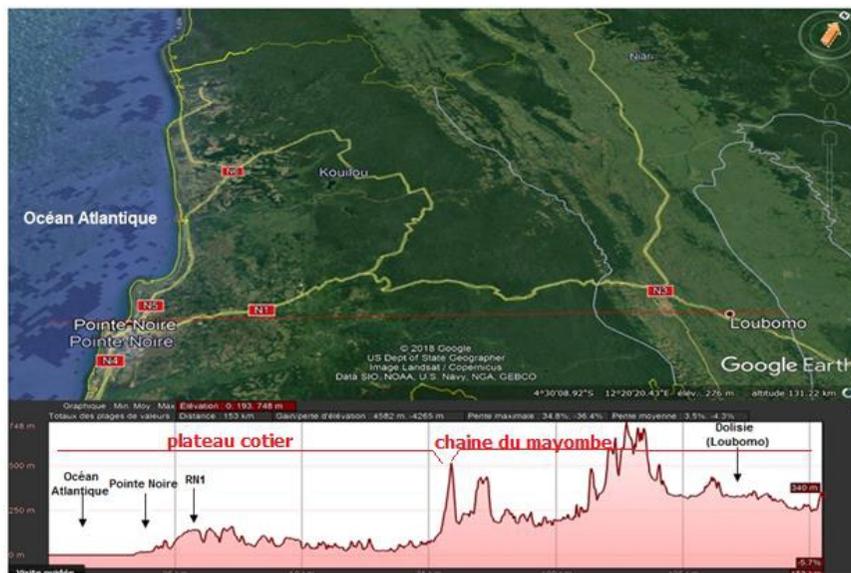
Fig. 2 : Profil topographique de la face Atlantique à Dolisie
(Source : Google Earth, 2018)

Les caractéristiques topographiques de la zone d'étude constituent un facteur important de la vulnérabilité de ce tronçon routier. En effet, le tronçon routier de Dolisie à Pointe-Noire qui traverse deux ensembles morpho-structuraux montre que le relief est très accidenté avec des formes heurtées (Fig2).

Dans le Mayombe, les interfluves peuvent atteindre, à certains endroits, 1000 m d'altitude, alors que les vallées, très encaissées s'enfoncent

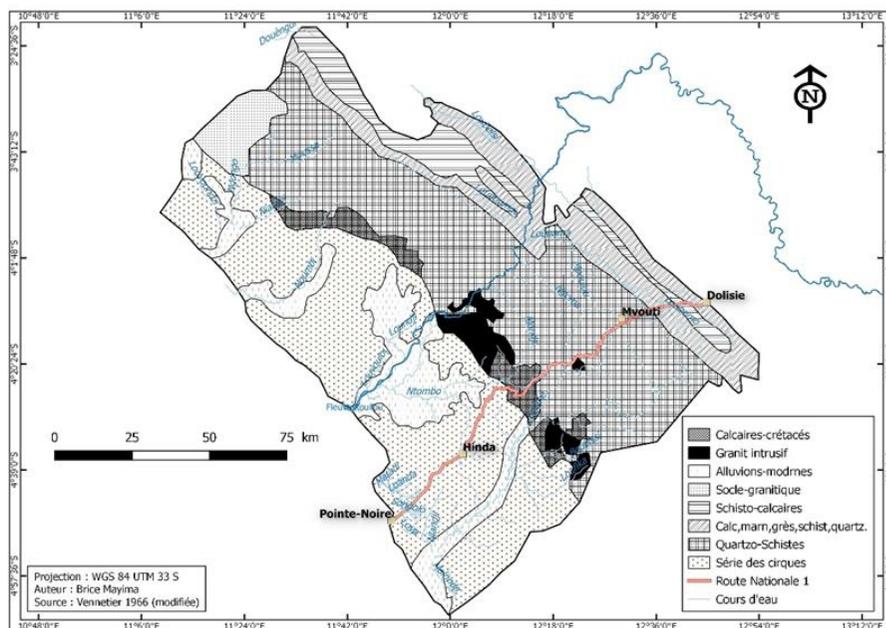
Fig. 4 : Carte géologique de la face Atlantique à Dolisie (Source : Vennetier 1966, modifiée par nous)

Sur le plan géologique, l’infrastructure repose sur des substratums formés de roches fragiles. Dans le Mayombe, la fragilité des roches est liée aux caractéristiques des roches métamorphiques qui y dominent (Fig.4). Ces roches sont très altérées. Ce qui favorise une érosion différentielle que l’on observe le long du tronçon routier.

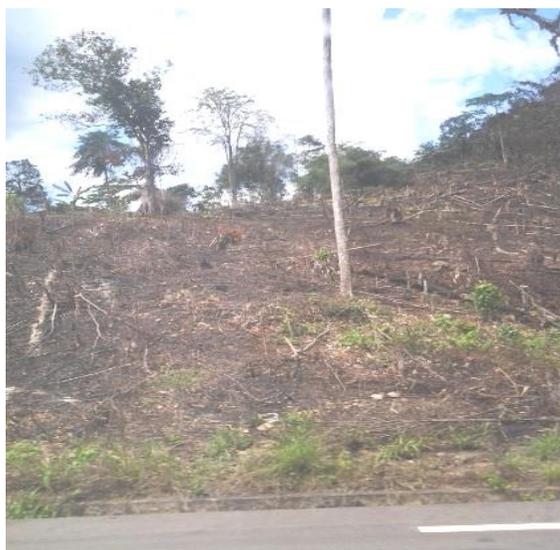
Ils sont liés essentiellement aux activités agricoles. En effet, la route Pointe-Noire Dolisie a engendré un véritable accroissement des activités économiques qui s'organisent autour de l'agriculture. Dans le Mayombe elle est pratiquée sur les flancs des montagnes et porte principalement sur le système de l'écobuage dont le défrichage, l'abatage puis le brûlis constituent des opérations dangereuses susceptibles de constituer un facteur aggravant les risques de dégradation de la route par le ravinement (photo1).

Photo1 : Exemple d'un versant déboisé pour des raisons agricoles. La pente est ici forte (12°) laissant ainsi, ce versant nu sans protection contre l'effet splash.

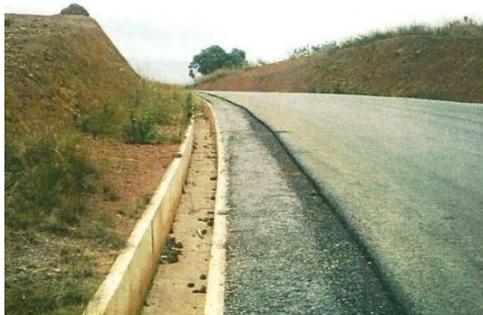
Pour prévenir tout risque d'érosion sur ce tronçon routier, plusieurs techniques ont été mises en place par la compagnie qui l'a construit. Ces méthodes sont à la fois mécaniques et biologiques. Les méthodes mécaniques sont d'abord constituées par le réseau de caniveaux aménagés le long de la voie et sur certains versants pour la maîtrise des eaux de pluie. Ce sont aussi

Photo 2 : Caniveau aménagé le long de la route.

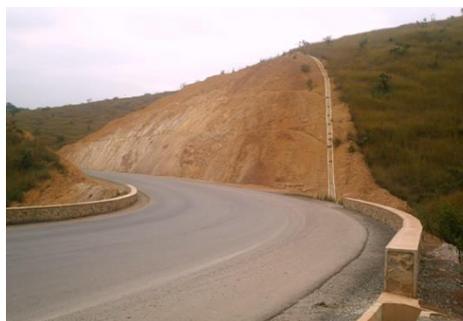
les gardes fous construits en béton sur les bords de la route pour empêcher les écoulements des eaux de pluies qui se forment sur la chaussée de se déverser sur les versants non protégés que la route domine à plusieurs endroits (Photos 2 et 3).

Photo 3 : caniveau et gardes fous aménagés le long de la route et sur le versant

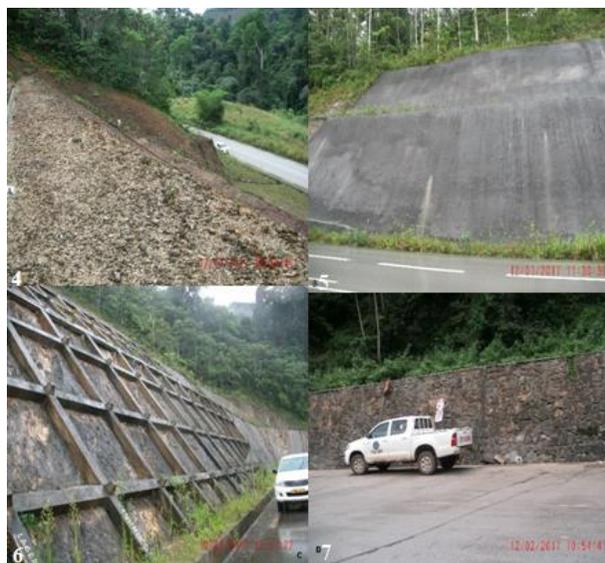
Les méthodes mécaniques sont enfin constituées par plusieurs techniques de protection des parois qui bordent les terrasses et les tranchées (Photos 4 à 7).

Photo 4 : Méthode en gradin appliquée pour stabiliser les talus de 70 m de hauteur dans le Mayombe ; **Photo 5 :** Parois bordières stabilisées dans le Mayombe, par la méthode du béton projeté ou de crépissage ; **photo 6 :** Méthode d'armement de la roche sur les parois par des poutrelles dans le Mayombe ; **photo7 :** Talus de 7 m de hauteur stabilisé par un assemblage de pierres et dont les joints sont bombardés par un béton armé.

Les méthodes mécaniques, bien que montrant une meilleure efficacité dans l'ensemble, affichent quelques faiblesses par endroit. En effet, 6 ans après la mise en exploitation de la route, si tous les talus ayant fait l'objet de la méthode en gradin (photo 6) restent stables, ils connaissent déjà, ponctuellement, quelques mécanismes de dégradation. C'est le cas pour la méthode de crépissage (photo 5) et du mur de pierres renforcées par du béton (photo 7). La méthode des poutrelles où la roche restée nue entre celles-ci, se désagrège également sous l'effet de l'érosion pluviale.

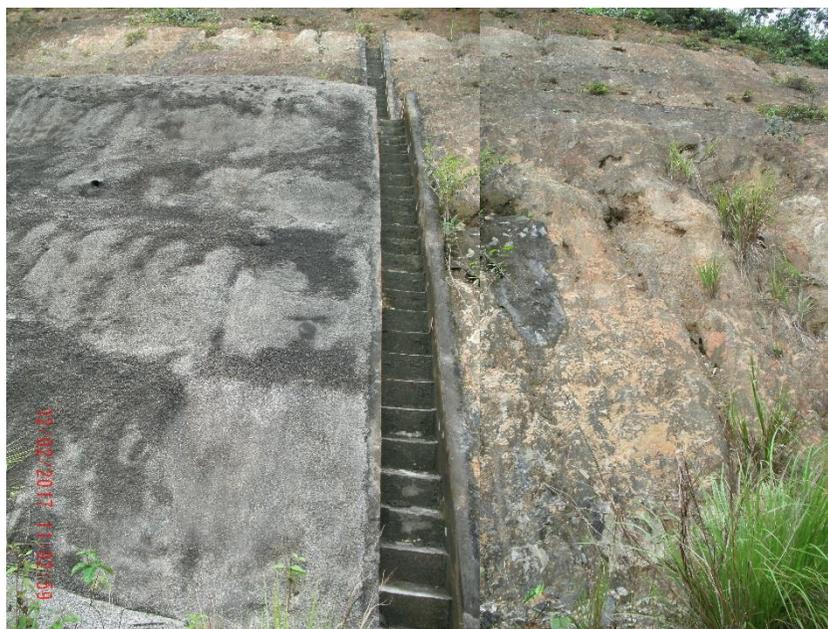
C'est ainsi que certaines faiblesses de ces aménagements se manifestent de façon ponctuelle par quelques poches d'érosion que nous avons observées et quantifiées.

Photo 8 : Un talus stabilisé par l'association de deux méthodes : méthode mécanique et méthode biologique. A gauche, le talus est stabilisé par la méthode de crépissage ou béton projeté très stable. En revanche, à droite, sur le même talus, on observe la présence des microreliefs et rigoles et quelques plants de vétiver ayant résisté à cette dynamique.

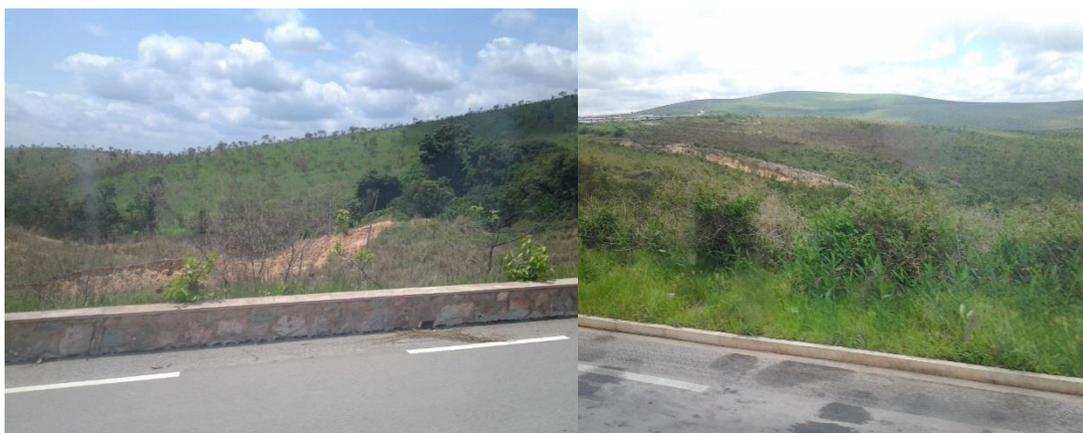
Entre Pointe-Noire et Malélé sur les plateaux côtiers les versants sont régulièrement affectés par des ravinements très actifs qui constituent une menace pour la route (photo 9 et 10).

Photos 9 et 10 : sur ce versant une tête d'érosion très active dont l'évolution se fait par érosion régressive et constitue une menace sérieuse pour la route qui se situe désormais à 10 m.

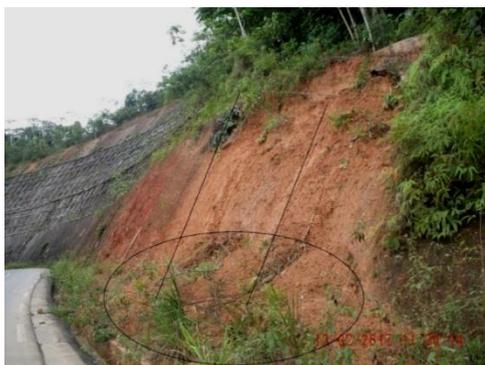
Entre Malélé et Dolisie, dans le Mayombe, les observations de terrain montrent que les parois des roches taillées et mises à nu sont affectées par des glissements (photo 11) et par des éboulements ou écroulements dans les roches dures (photo 12). On observe aussi de nombreuses griffures, des rigoles et des ravines dans les altérites (photo 13) et les sables.

Photo 11 : Glissement de terrain dans le Mayombe

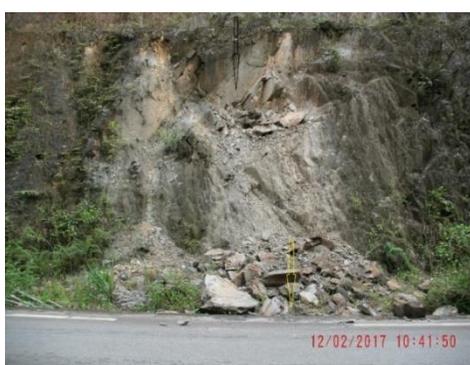
Photo 12 : Eboulements et chute des pierres dans le Mayombe

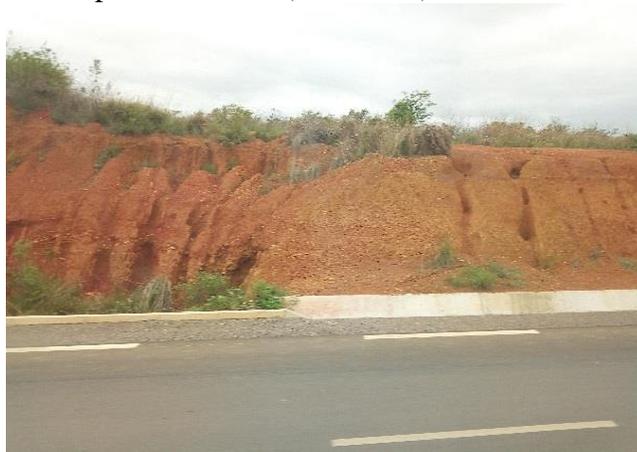
Les feux de brousse sont aussi un autre facteur qui augmente les risques de dégradation de la route. Ils détruisent régulièrement la végétation plantée sur les parois des terrasses, les laissant ainsi à la merci de l'érosion pluviale (photo 13).

Photo 13: Exemple d'un talus abrupt de 5 m de dénivellation affecté par le processus de l'érosion en ravine qui menace la route
On observe la présence des griffures verticales évoluant dans le même sens que la pente du versant (Cliché, B.Mayima, 2017)
