Influencia De La Adición De Cobre En La Corrosión Del Cromado Metálico Para Aplicaciones En La Industria Automotríz

At present the use of metal coatings in the automotive industry is a priority so the present research had the objective of conducting studies of metallic chromium on surfaces of rings for buses applying national and international standards. The parameters of the coating process (time, temperature and voltage) are varied to check its incidence in corrosion by checking properties such as adhesion, hardness and layer thickness. It was determined that the optimum parameters for a nickel-chromium process are 60 min, 40⁰ C and 7V, but with low corrosion resistance, so that an alternate coating was developed to add an alkaline copper layer, obtaining three layers, copper- nickel-chromium, thereby increasing corrosion resistance.

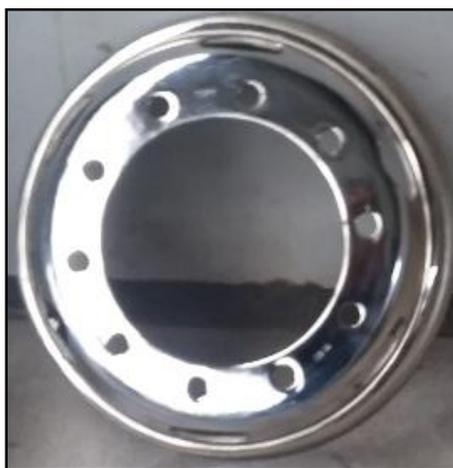
Fotografía No. 1. Aro de bus Hino recubierto de Cu-Ni-Cr

Estos resultados son similares a los obtenidos en las pruebas que se desarrolló en la investigación del cromado metálico en la superficie de los aros para buses, utilizando cromado trivalente, y se demuestra con los ensayos de corrosión y adherencia; por lo que se recomienda utilizar una capa más de cobre en el proceso cuyos parámetros se muestran en el cuadro 8, con el fin de garantizar el desempeño de este elemento en lugares de alta incidencia corrosiva, obteniendo aros cromados como se observa en la fotografía No.1.

Cuadro 8: Parámetros de recubrimiento Cu-Ni-Cr

Tipo de recubrimiento	Espesor (µm)	Tiempo de cobreado (min)	Tiempo de niquelado (min)	Tiempo de cromado (min)
Cu-Ni-Cr	Cu = 20 Ni = 25 Cu = 0.3	45.17	60	6.6
