Résultats 2018-2021 de L'évolution Morphologique de la Baie de Bel Air (Presqu'île du Cap Vert): Quand les Pointes Rocheuses Jouent le Rôle D'épis Naturelles de Protection des Plages!

[Doi:10.19044/esj.2022.v18n33p190](https://doi.org/10.19044/esj.2022.v18n33p190)

The 2018-2021 Results of the Morphological Evolution of the Bay of Bel Air (Cape Verde Peninsula): When the Rocky Points Play the Role of Natural Defense to Protect the Beaches!

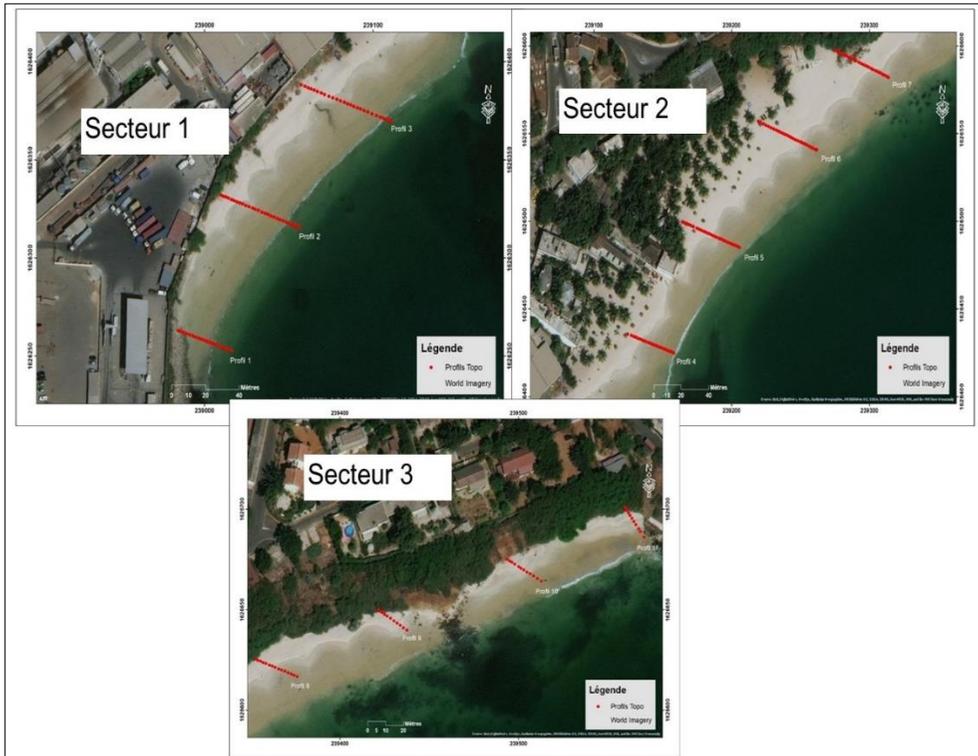
Les levés sont réalisés entre août 2018 et mars 2021 suivant les 11 profils prédéfinis. Le suivi a concerné trois secteurs : la section Amerger Casamance-Pointe de Bel-Air (Secteur 1 : de P1 à P3) en passant par Monaco

Plage, Voile d'or (Secteur 2 : P4 à P7) et la falaise du camp Mountaga Diallo (Secteur 3 : P7 à P11).

Figure 2. Secteurs de suivi (Secteur 1 : de P1 à P3 ; Secteur 2 : P4 à P7 ; Secteur 3 : P7 à P11)

Le suivi réalisé sur ces 03 secteurs a permis d'évaluer le fonctionnement morpho-sédimentaire de la baie. Les traitements sont effectués pour chaque profil selon les différentes campagnes effectuées depuis août 2018 jusqu'à mars 2021. L'analyse des résultats est également fondée sur le fonctionnement sédimentaire global notamment dans le secteur sud du littoral de Dakar.

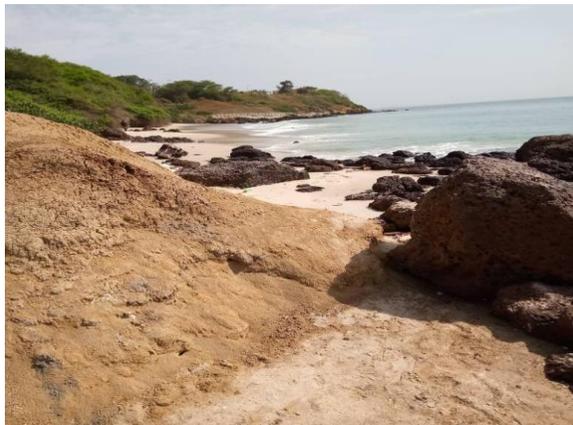
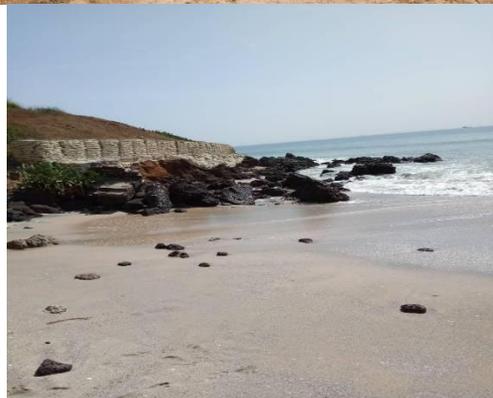
Photo 2. Secteur de la pointe de Bel Air

Les actions répétées des vagues sur la falaise et la pointe de Bel-Air ont creusé les plages du secteur 3 et la base de falaise entraînant le déplacement des sédiments vers le large.

d'éboulement même si ce risque est atténué par la présence de la végétation sur place (photo2).
