## Le Plomb et les Coliformes des Eaux Stagnantes : Une Menace à la Santé et à l'Environnement à Kinshasa, République Démocratique du Congo

*Kalum Muray, PhD*

Doi: [10.19044/esipreprint.7.2023.p529](https://doi.org/10.19044/esipreprint.7.2023.p529)

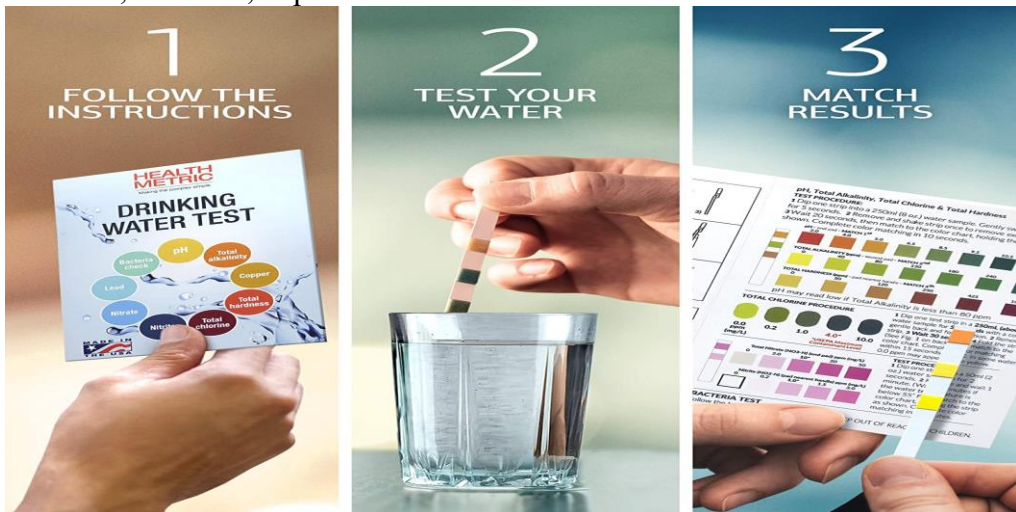
Figure 4.2.1

Dans le cadre de cette études, chaque kit est constitué des tests susceptibles de détecter, selon le cas, la présence des bactéries, du plomb, du cuivre, dureté, de pH, alcalinité, nitrates, et du chlore dans l'eau. Pour chaque item évalué, les résultats sont obtenus en comparant le code de couleur (à la carte du kit) correspondant au niveau de contamination, comme l'indique la **figure 4.2.1**.

Le Kit « *Health metric* » est conçu pour évaluer la qualité de l'eau potable de puits ainsi que de l'eau municipale. Les bandelettes de ce kit permettent d'examiner respectivement la présence des bactéries, du plomb, du cuivre, nitrates, et du chlore dans l'eau potable et celle des piscines. Ce kit a le mérite de détecter autant les bactéries que les plus petites quantités de plomb et de cuivre et même les niveaux inadéquats de chlore, de nitrate ou de nitrite, la dureté, le pH et l'alcalinité de l'eau.

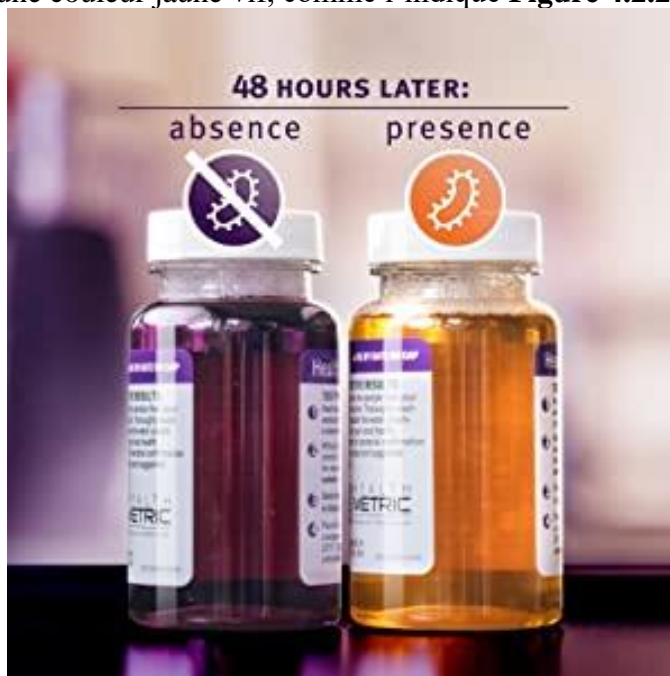
Figure 4.2.2

Verser une partie d'eau dans le pot, secouer pendant 20 secondes, puis de laisser à température ambiante pendant 48 heures. S'il y a des bactéries dans votre eau, elles digèrent les nutriments du le pot, et dès lors l'eau prend une couleur jaune vif, comme l'indique **Figure 4.2.2**.

Dans le but de s'assurer de la justesse des résultats, un processus de contrôle qualité, le kit « *Aqua Vial* », est utilisé pour corroborer les résultats du Kit « *Health metric* » des bactéries et les coliformes, notamment E.Coli. L'échantillon ayant été versé dans les tubes à essai, on observe après quelques minutes le changement de couleur correspondant au degré de la contamination de l'eau en coliformes.

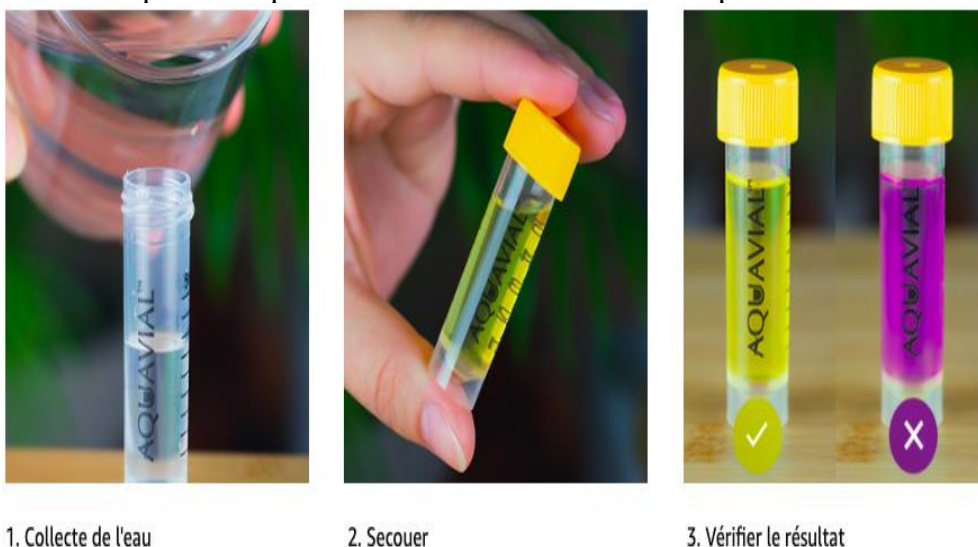
Figure 4.2.3

La couleur violette signifie : aucune bactérie nocive n'a été détectée dans l'échantillon. Comme l'indique la figure 4.2.3, la couleur jaune signifie : il est fort probable que des bactéries coliformes soient présentes.

Incuber : Laisser le flacon AquaVial TM E. Coli incubé dans une position verticale pendant 24 heures à 35 - 40°C ou pendant 48 heures à 20 – 25°C et vérifier le changement de couleur du réactif dans le flacon d'essai avec le diagramme des couleurs. La couleur jaune indique 0 à moins d'une unité formant colonie par mL (0 ou < CFU). La couleur tend à devenir mauve, lorsque l'échantillon contient une ou plus d'unités formant colonie (1 > CFU/mL). Autrement dit, si l'eau devient jaune, elle est sûre ; si l'eau devient violette, des bactéries E. Coli ou Coliformes sont présentes.

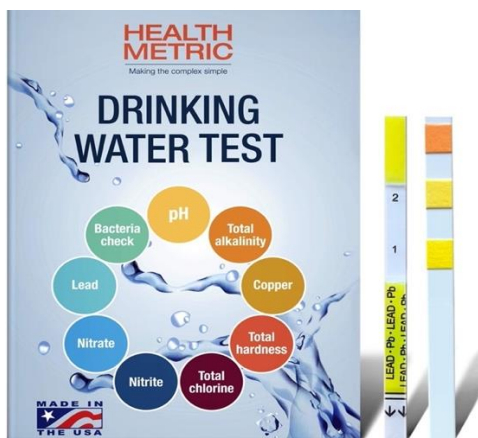
Figure 4.4.1

- E. Retirer la bandelette du flacon et lire les résultats (**voir figure 4.4.1**).

- A. Ouvrir le contenu du sachet en aluminium.  
Le kit de test contient :
  - 1) Une bandelette de test de plomb.
  - 2) Un flacon d'échantillon.
  - 3) Une pipette compte-goutte, ainsi qu'un déshydratant (à jeter)

- B. À l'aide de la petite pipette (fournie), ajouter de l'eau dans le flacon. La pipette doit être pleine (une seule fois). **Nota Bene** : Plus d'eau altère le résultat du test. Donc, n'ajouter qu'une seule pipette d'eau dans le flacon. Pour prélever un échantillon, presser fermement la poire à l'extrémité du compte-gouttes et placer l'échantillon, puis presser de nouveau pour expulser l'échantillon dans le flacon.

- C. Placer la bandelette de test dans le flacon de test, avec les flèches pointant vers le bas.
- D. Attendre 10 minutes. Ne pas déranger la bande ou le flacon pendant ce temps. Des lignes bleues se formeront sur la bande.

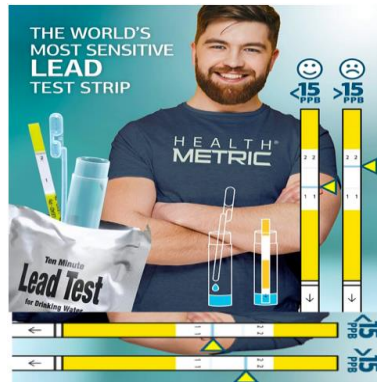
Figure 4.4.2

Le résultat négatif est lorsque le test indique moins de 15 ppb : La ligne GAUCHE, à côté du numéro 1, est plus foncée que la ligne DROITE, à côté du numéro 2. Ou, si vous ne voyez qu'une seule ligne, le résultat est négatif, comme l'indique la **figure 4.4.2**.

Selon le fournisseur du kit, les lignes peuvent être plus ou moins similaires que celles indiquées sur le schéma.

Le résultat positif (supérieur à 15 ppb) ou encore si les lignes GAUCHE et DROITE sont également sombres, le résultat est positif. Les

lignes peuvent être plus claires que celles indiquées sur le schéma, selon le fabricant du test.

Dans nos essais, le test de plomb est calibré selon les normes de l'EPA. Cependant, la concentration de plomb dans l'eau selon la norme du fabricant est de 15 parties par milliard (ppb), tandis que les lignes directrices au Canada pour le plomb dans l'eau potable est aussi peu que 5 ppb (maximum acceptable).
