Resistencia De Materiales-Ingeniería Mecánica Estudio De Caso: Degradación Del Acero Astm A36 Sometido Al Fenómeno De Termofluencia

Keywords: Thermo-fluency, dislocation, degradation, steel ASTM A36

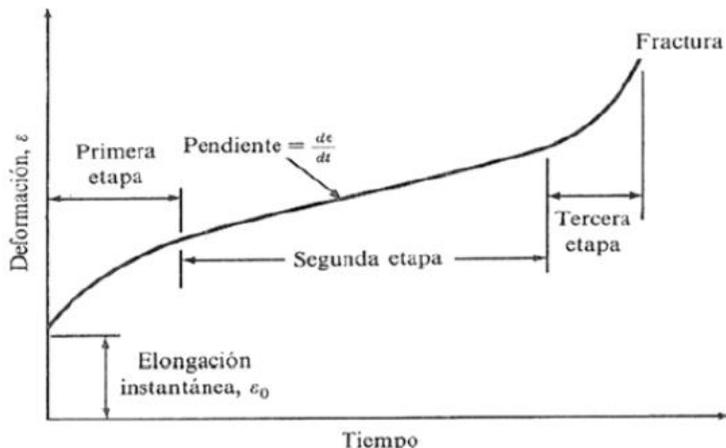
Gráfico No.01. Curva ideal de termofluencia

La curva ideal de termofluencia (Deformación-Tiempo) se muestra en el Gráfico No.01, la deformación instantánea que se observa es resultado del esfuerzo aplicado la cual consta de tres etapas, una primera etapa en la que los mecanismos de deformación endurecen el material, por lo que la velocidad de deformación decrece y con ello la tangente de la curva; luego se tiene una segunda etapa en la que la pendiente de la curva permanece constante ya que los mecanismos de endurecimiento por deformación se equilibran con los mecanismos de aniquilación de endurecimiento por deformación, con la particularidad que además aparecen los mecanismos generadores de dislocaciones y los mecanismos de aniquilación de dislocaciones. Luego tenemos una tercera etapa donde los mecanismos de aniquilación de endurecimiento por deformación y los mecanismos generadores de dislocaciones prevalecen de tal manera que el material se deforma rápidamente y las dislocaciones producidas en su interior conllevan rápidamente a la fractura del material. (Gonzales, 2003, págs. 231-236)

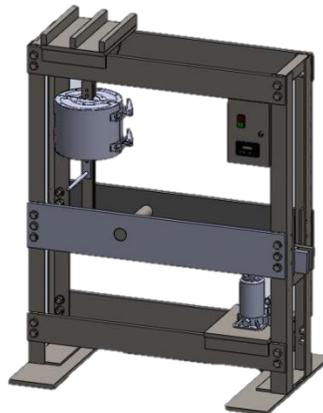
Gráfico No.02. Equipo empleado en el ensayo de termofluencia.

Los ensayos de termofluencia se realizaron en la máquina construida en un programa de maestría (Gráfico No.02.).

Consiste en una estructura en la que se sustenta un eje que sirve de pivote para una palanca; la fuerza para tensionar los especímenes es aplicada con una gata hidráulica en el extremo de mayor longitud de la palanca con respecto al eje (pivote), la gata hidráulica dispone un manómetro con la finalidad de poder apreciar la carga aplicada. Por medio de un mecanismo

acoplado a la palanca se tensiona los especímenes. La temperatura requerida se consigue con un horno tipo libro de resistencias eléctricas, en cuyo interior se censa la temperatura con una termocupla tipo K que opera con un controlador digital tipo K. (Caicedo Reyes, 2014, p. 34)

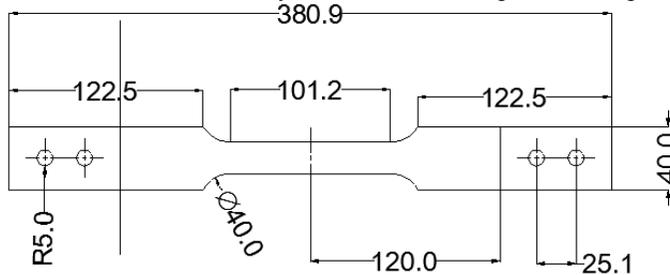
Gráfico No.03. Geometría y dimensiones del espécimen empleado

Para realizar los ensayos de termofluencia a las temperaturas consideradas se emplearon especímenes planos de sección reducida obtenidos en sentido paralelo a la laminación de la plancha y dimensionados según la norma ISO 6892:1998 (E) (Gráfico No.03).

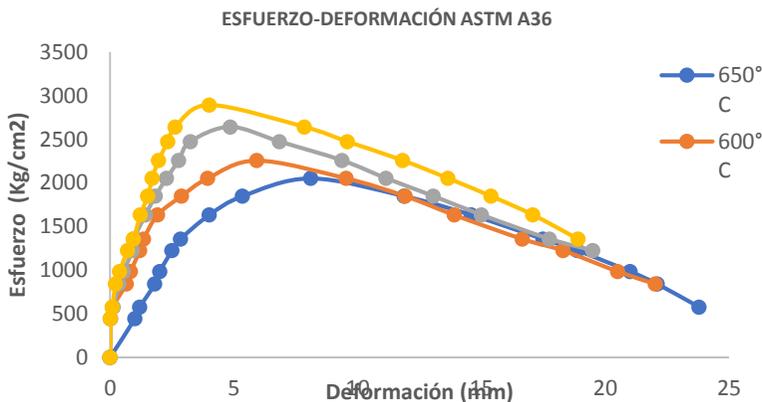
Gráfico No.04. Diagramas Esfuerzo-Deformación a las temperaturas de 500, 550, 600 y 650 °C.

Con el fin de determinar un esfuerzo adecuado para que se produzca termofluencia a las temperaturas consideradas, se realizaron ensayos de tracción, encontrando el comportamiento del material mediante los diagramas Esfuerzo-Deformación (Gráfico No.04.), de donde se obtuvo el esfuerzo máximo correspondiente a cada temperatura.

Los datos de nuestro interés del Grafico No.4, los registramos en el Cuadro 1 para una mejor apreciación cuantitativa, se observa que a mayor

temperatura disminuye el esfuerzo que soporta el acero ASTM A36, pero la deformación aumenta conforme se incrementa la temperatura aplicada en cada ensayo.

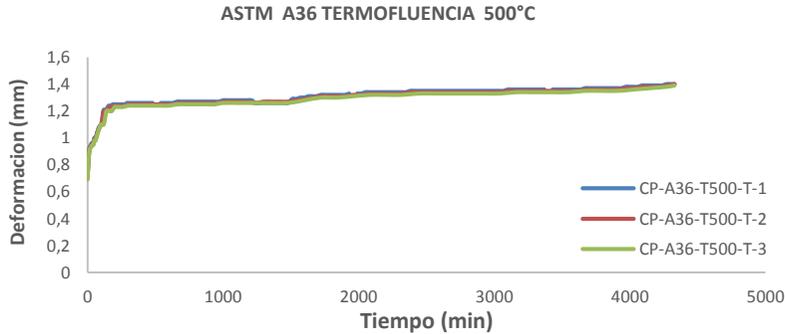
Gráfico No.05. Gráfica Deformación-Tiempo. Temperatura 500°C.

A 500°C la curva de termofluencia (Gráfico No.05) se encuentra incompleta con respecto a la curva ideal, ya que el fenómeno sólo alcanza su segunda etapa sin llegar a producir la fractura en el tiempo máximo considerado de ensayo (3 días). Al obtener estos resultados es simple darse

cuenta que el fenómeno de termofluencia no produjo efectos en el material; además el Cuadro 3 muestra que el porcentaje de reducción de área y de elongación son relativamente bajos.

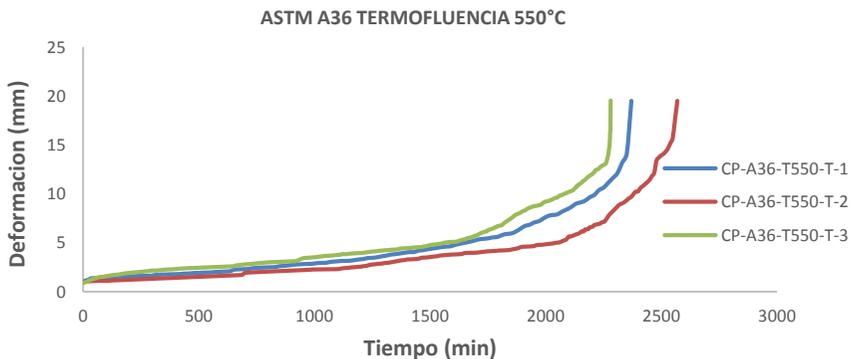
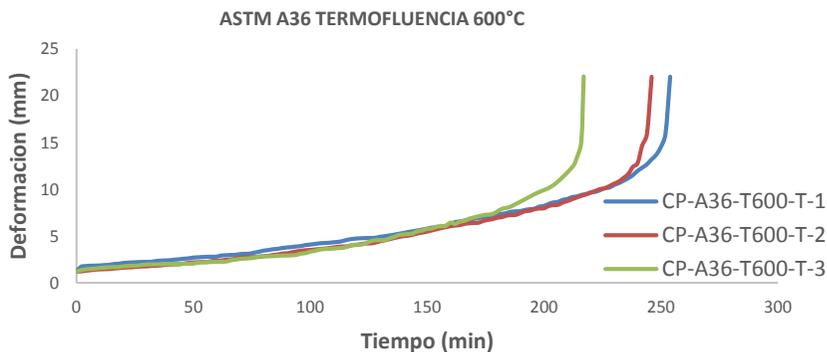
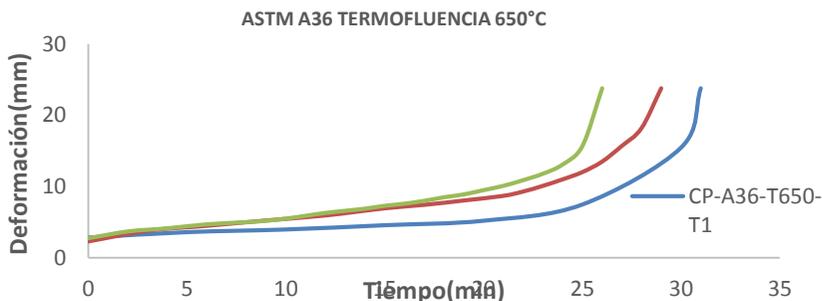
En los Gráficos No. 06, 07 y 08 resulta claramente apreciable las tres etapas de la curva de termofluencia, llegando a producirse la fractura del material en el tiempo indicado en el Cuadro 3 para cada temperatura de interés. Nótese que, a mayor temperatura los porcentajes de reducción de área y de elongación aumentan drásticamente pese a que los tiempos de ensayo disminuyeron, es así que a la temperatura de 650°C se obtiene un porcentaje de reducción promedio del área de 91,47% y una elongación promedio de 47,6% en un tiempo de ensayo promedio de 29 minutos.

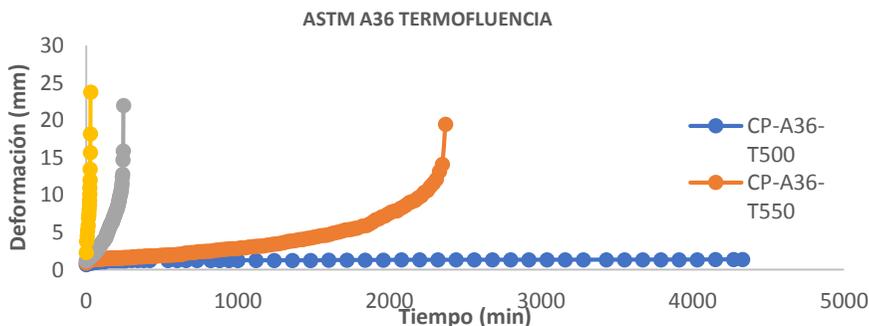
Gráfico No.09. Incremento de la pendiente de la curva Deformación-Tiempo a medida que la temperatura de ensayo aumenta.

A continuación, el Gráfico No.09 muestra que a medida que la temperatura de ensayo aumenta, la pendiente de la curva Deformación-Tiempo aumenta drásticamente a partir de 550°C.

Esto da indicios de que a la temperatura de 500°C y carga de 1223.kg/cm² (119,95MPa) el acero ASTM A36 no presenta degradación por termofluencia, pero sí a las temperaturas de 550, 600 y 650°C. Para consolidar lo mencionado se efectuó un análisis metalográfico a las probetas extraídas de la zona de la fractura.

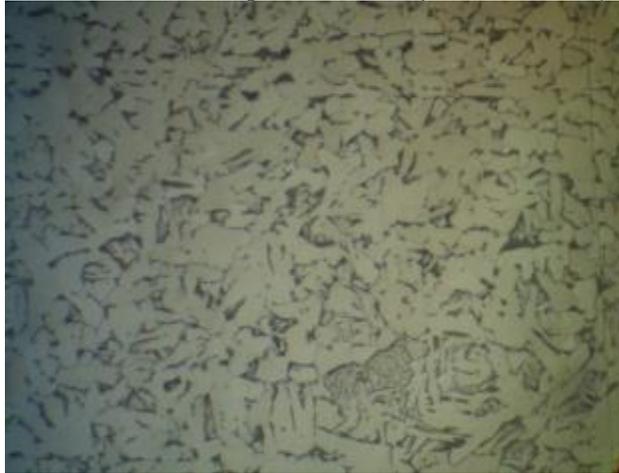
Gráfico No.10. Microestructura. Temperatura de ensayo 500°C a 100 μm de la fractura.

Al realizar el análisis metalográfico en las probetas extraídas de los especímenes ensayados a 500°C (Gráfico No. 10) se puede observar que no hubo un cambio notable con respecto a su microestructura a temperatura ambiente, tampoco presenta las fallas granulares como cavidades R o W que son características de este fenómeno, por lo que se confirma que no existió termofluencia.

A 100 micrones de la fractura se efectuó el ensayo metalográfico a 400x, las probetas se atacaron con Nital al 4% y las fotografías que se muestran en los Gráficos No 08, 09, 10 y 11 corresponden a los especímenes ensayados a las temperaturas de 500, 550,600 y 650°C respectivamente. Cabe mencionar que debido a las temperaturas a las que se realizaron los ensayos predominaron los mecanismos de deslizamiento de dislocaciones sobre los mecanismos de difusión, produciendo el movimiento de las cavidades a través de los límites de grano (Gonzales, 2003, págs. 232-233).

Luego del ensayo a 500°C, la microestructura obtenida es muy similar a la del material en estado de suministro, por lo que se evidencia no haber sufrido afectación alguna por termofluencia, ya que no presenta degradación microestructural (cavidades) y su comportamiento en la curva Deformación-Tiempo presenta únicamente dos de las tres etapas de termofluencia sin llegar a la fractura; y aún tiene la capacidad de endurecerse por deformación, así lo muestra el ensayo de dureza realizado en la cercanía de la fractura, permitiendo concluir que éste material puede trabajar normalmente hasta una temperatura de 500°C y a un esfuerzo que no sobrepase los 1223.kg/cm² (119,95 MPa).

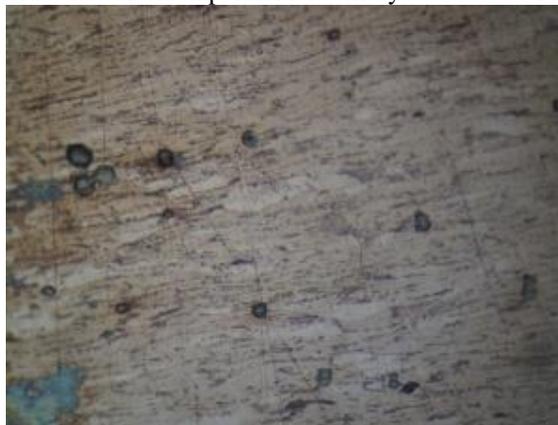
Gráfico No.11. Microestructura. Temperatura de ensayo 550°C a 100 μm de la fractura.

En la micrografía del Gráfico No.11, del espécimen ensayado a 550°C se observa la aparición de cavidades tipo R a lo largo de los límites de grano debido, éstas son cavidades esféricas y muestran que el material comenzó a ser afectado por el fenómeno de termofluencia. Aunque son de pequeño tamaño, constituyen un sumidero de concentración de esfuerzos que promueven la falla del material.

En todas las micrografías anteriores, excepto en la de 500°C se observa como los granos se han alargado en el sentido de aplicación de la carga, debido también en parte a los mecanismos de fluencia por difusión (Gonzales, 2003, págs. 232-233)

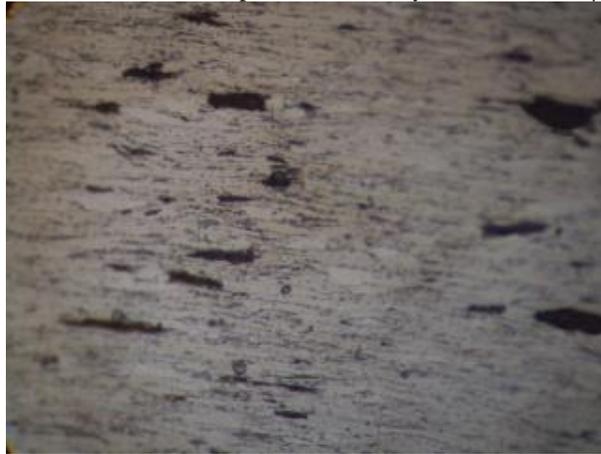
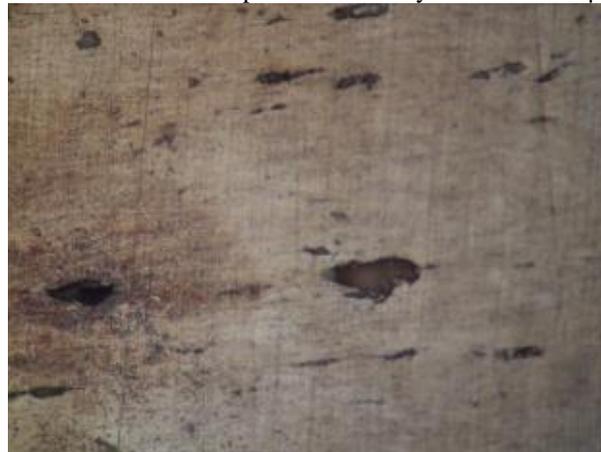
Las micrografías de las probetas extraídas de los especímenes ensayados a 600 y 650°C (Gráficos No. 12 y 13) respectivamente, presentan un tipo diferente de cavidades, éstas se denominan tipo W y son producto del desgarre en las uniones triples de los granos, para su aparición se requiere de mayor energía (temperatura), son de mayor tamaño ya que las cavidades tipo R con mayor energía se desplazan fácilmente por los límites de grano y se agrupan con las cavidades tipo W, como resultado, las cavidades son de mayor tamaño y geometría irregular alargada en la dirección de la carga aplicada. Por su forma y tamaño estas cavidades son mucho más críticas que las anteriores y provocan que el material se fracture en menor tiempo, como se verifica en el Cuadro 3.

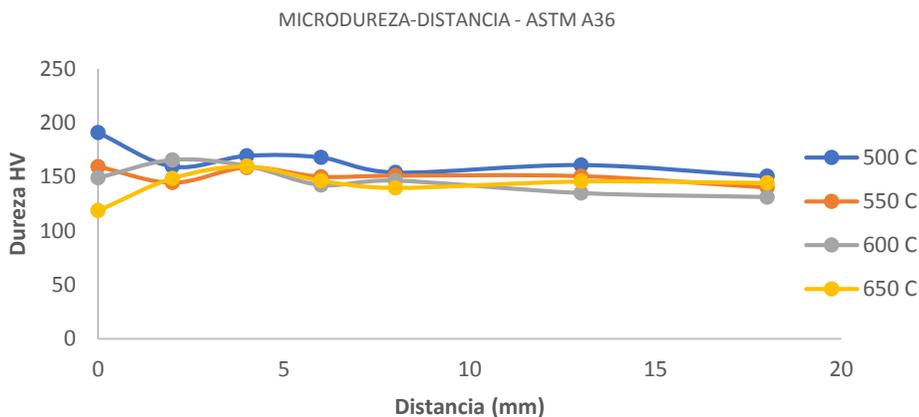
Gráfico No.14. Gráfica de Microdureza-Distancia a partir de la fractura de las muestras extraídas de los especímenes ensayados a 500, 550, 600 y 650°C.

Se realizó un barrido a partir de la fractura y a las distancias de: 100 um, 2, 4, 6, 8, 10,13 y 18 mm se realizaron ensayos de microdureza ya que en ésta zona se apreciaban cambios microestructurales, los resultados promedios se muestran a continuación en el Gráfico No.14.

En el Gráfico No.14 se observa que en la zona más cercana a la fractura (100 um) se produce una variación de dureza. A la temperatura de 500°C el material presenta un endurecimiento por deformación y éste es el comportamiento habitual del acero ASTM A36 a temperatura ambiente, pero a partir de 550°C observamos que al incrementarse la temperatura de ensayo el material se torna más blando, pues predominan los mecanismos que dan lugar al apareamiento de fases blandas, que hacen que el material no se endurezca por deformación, esto muestra que a nivel microestructural se dio un proceso competitivo entre los mecanismos de endurecimiento por

deformación y los mecanismos de formación de fases blandas, predominando éstos últimos.

La dureza en la cercanía de la fractura de las distintas probetas ensayadas, muestra una relación inversa con la temperatura de ensayo, esto se debe al proceso competitivo entre los mecanismos de endurecimiento por deformación y los mecanismos de formación de fases blandas, predominando éstos últimos al incrementar la temperatura, lo que indica que a nivel físico el material también resulta afectado por termofluencia.
