Etude De Surcreusement Des Pistes Rurales Ou Forestières, Sur Le Plateau Des Cataractes: Cas Des Routes Koubola - Kibossi Et Koubola – Bissinza (République Du Congo)

***Dr. Léonard Sitou, Maitre-assistant
Idriss M'bouka Milandou, Doctorant***

Laboratoire de géographie physique,
Faculté des Lettres, des Arts et des Sciences Humaines (FLASH)
Université Marien Ngouabi, Brazzaville, République du Congo

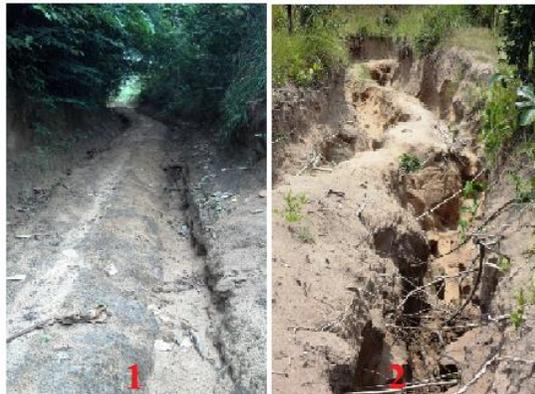
Photo 1 : Piste incisée par l'orniérage vers Mayala ; **Photo 2** : Ornières transformées en ravines par les ruissellements sur la piste de Kibossi

exploitent rapidement les ornières qui se transforment d'abord en rigoles linéaires et ensuite en ravine. Les photos 1 et 2 illustrent bien le processus. Le tronçon delapiste de la photo 2 est abandonné faute de travaux de traitement des ornières. L'aplanissement fréquent de la piste par les automobilistes contribue à ce processus de surcreusement. Dans la zone d'étude certains surcreusements atteignent 5 m de profondeur sur près de 500 m de long (photos 4 ; 5 et 6). Une fois qu'ils sont mis en place, ces formes évoluent verticalement et longitudinalement à cause des travaux d'aplanissement de la piste à chaque dégradation des ornières, et qu'à travers le ravinement par les ruissellements qui «surcreusent» les ornières. Dans ces conditions, deux automobiles ne peuvent rouler dans les deux sens. L'une doit attendre l'autre au bout du surcreusement, en fonction de sa longueur (Photos 7 et 8). Les automobilistes ont eu l'habitude de klaxonner avant de s'engager dans ces tranchées. Ces tranchées formées évoluent aussi latéralement par les mouvements de masse qui se produisent le long des parois généralement abruptes pour les surcreusements rectangulaires (photos 3 ; 5 et 6) et en pente moins abrupte pour les formes trapézoïdales (photo 4). En effet, les parois sont gorgées d'eau pendant les pluies et sous le poids de celle-ci, se produisent souvent des détachements des pans entiers de la paroi qui se déposent sur les pistes. Certains blocs de terre plus volumineux, en atterrissant, forment des bourbiers qui paralysent la circulation en obstruant la piste. Dans ces conditions la section de piste concernée devient impraticable. L'étroitesse des surcreusements n'offrant pas assez de marge de manœuvre (photo 8), les bancs de sables qui s'y accumulent sont la principale cause d'abandon des surcreusements, notamment pendant la saison des pluies. Les automobilistes créent des déviations pour éviter d'y être bloqués. A la fin de la période pluvieuse et au début de la saison sèche, la diminution de l'humidité dans les sols, réduit les effondrements et les parois se stabilisent. Les taux d'argile élevés (plus de 30%) permettent aux sols de conserver une humidité suffisante qui leur confère une certaine cohésion.

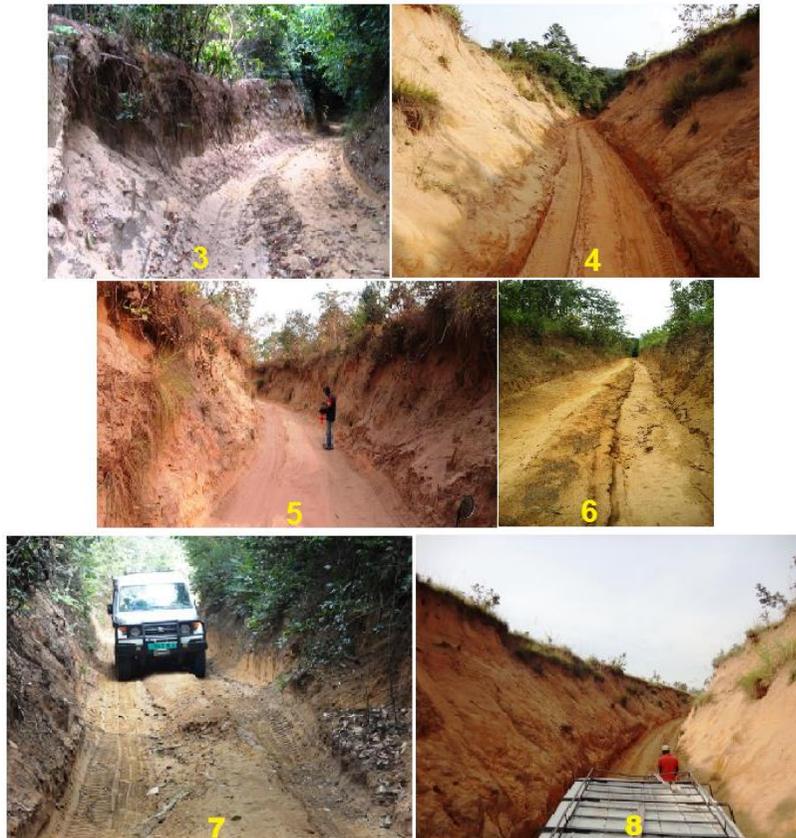
Photos 3 et 6 : Surcreusements rectangulaires sur la piste Koubola-Kibossi ;
Photo 4 : Surcreusement en trapèze sur l'axe Koubola-Kibossi ;**Photo 5 :** Surcreusement rectangulaire vers Kibossi ; **Photo 7 :** surcreusements en formation sur la piste de Mayala ; situation d'un véhicule 4X4 contraint de suivre les ornières.**Photo 8** véhicule coincé dans un surcreusement, sans marge de manœuvre sur la piste de Kibossi (8).

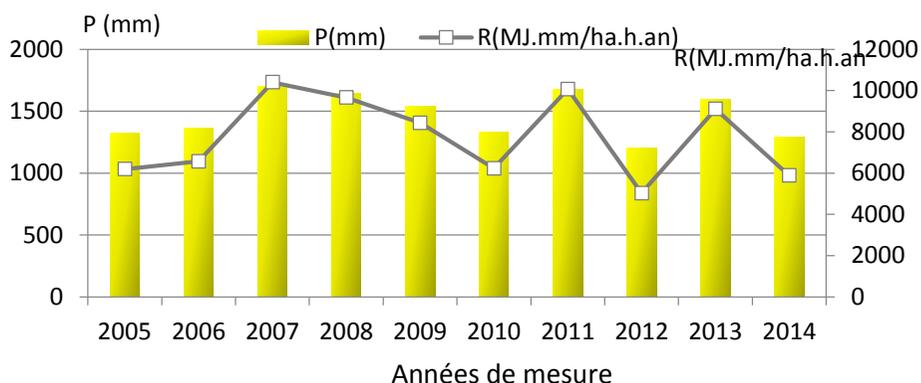
Figure 2 : précipitations et indices d'érosivité entre 2005 et 2014

Ce diagramme combinant les précipitations annuelles et l'indice R de 10 ans, montre qu'en premier lieu, qu'avec une hauteur moyenne annuelle de 1 400 mm, les pluies sont abondantes. Cela se confirme avec les moyennes mensuelles qui dépassent souvent les 100 mm et varient entre 180 mm et 260 mm pendant les mois les plus humides (novembre, décembre, mars et avril) (M'bouka Milandou *et al.*, 2016). Cette variation interannuelle des moyennes pluviométriques influe sur l'érosivité des pluies. Ce qui fait que plus l'année est pluvieuse plus l'érosivité augmente. Les années 2007 ; 2011 et 2013 ont une érosivité plus forte avec des indices > 8 000 MJ.mm/ha.h.an, pour près de 1 600 mm des hauteurs de pluies dans l'ensemble. Secundo, la moyenne de l'indice R, en 10 ans, est estimée à 7 756,55 MJ.mm/ha.h.an. Il dépasse le seuil de 5 000 MJ.mm/ha.h.an que Douay et Lardieg (2010) définissent comme une érosivité très forte (Tableau 6). L'indice R de 8 années (2005-2011 et 2013) sur les 10 évaluées, dépasse les 5 000 MJ.mm/ha.h.an et est largement supérieur à celui trouvé en Côte d'Ivoire, estimé à 1 260 MJ.mm/ha.h.an, pour 2 100 mm de pluie. Cette élévation prouve le caractère agressif du climat de la zone tropicale humide (Roose et Lelong, 1976), responsable de l'érosivité des pluies qui participe largement à la genèse et à l'évolution des surcreusements de pistes rurales ou forestières.

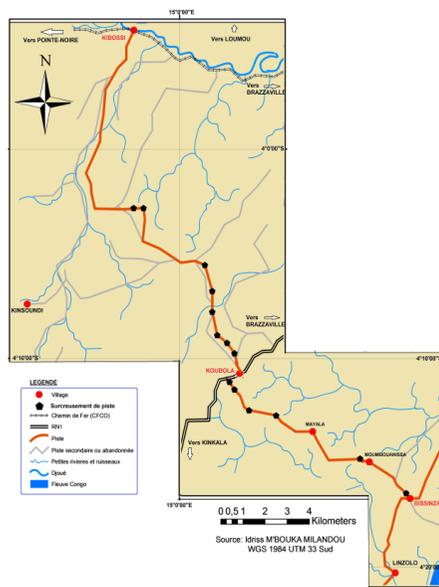
Figure 3 : Localisation des surcreusements étudiés

La cartographie a permis, d’une part, de montrer la densité des surcreusements sur les deux pistes et d’autre part, de localiser lesdites formes par rapport à la nature des formations géologiques en place et le relief. Du point de vue de leur répartition, la piste Koubola-Kibossi est beaucoup plus affectée que la piste Koubola-Bissinza, soit 8 surcreusements sur le premier tronçon contre 6 sur le second (Figure 3).

En termes de densité, c’est-à-dire du nombre de surcreusements au kilomètre, les deux pistes ont des valeurs presque identiques, soit 0.53 pour le premier et 0.54 pour le second tronçon. Cependant, on note une nette concentration du phénomène dans la partie sud de la zone d’étude, c’est-à-dire dans la moitié sud de la piste nord et presque sur toute la piste sud. Cette concentration est plus importante encore dans la partie centrale. Au nord de la première piste le phénomène est absent alors qu’au sud de la seconde piste la concentration est moins importante. Cette localisation semble bien être liée à la nature des roches en place (Figure 3). La superposition de la carte des pistes et des sols que nous avons réalisées montre bien que ces formes typiques se localisent dans les secteurs où affleurent les grès de l’Inkisi

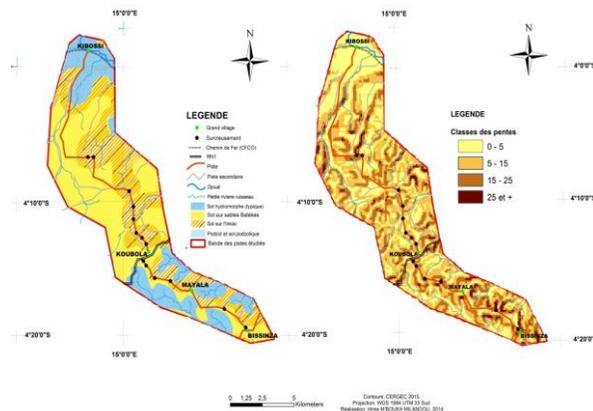
Figure 4 : tracé des pistes et affleurements géologiques.
Figure 5 : le tracé des pistes et le relief.

(Figure 4). Sur ces roches, les formations superficielles affectées par le phénomène sont des altérites à forte concentration d'argile qui sont les éléments favorisant le maintien de la verticalité des parois des tranchées. C'est le domaine des sols ferrallitiques fortement désaturés que Denis(1974) avait décrits sur une surface couvrant les localités ouest de Brazzaville, jusqu'à Kinkala, en passant par Goma tsé-tsé.

Ces formes semblent absentes dans les domaines sablonneux ou à dominance sableuse où la pulvérulence du matériel ne permet pas la formation de parois verticales. Mais la topographie du site semble avoir aussi joué un rôle notoire, car les sections des pistes affectées se localisent soit sur les sommets de collines, les versants et les flancs de vallées. Ici, il a été constaté que presque toutes les sections « surcreusées » se situent à l'intervalle des pentes de 15 à 25° et beaucoup plus de 25° à plus, ce qui engendre plus de pertes de terre (Fig. 5)

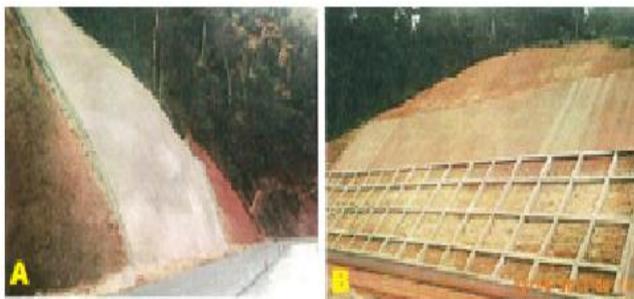
Photos 7 : A- talus stabilisé par la technique de béton ; B-Talusstabilisé par la méthode du béton projeté et la méthode d'armement dusol par des poutrellessur la nationale N° 1
Pointe-Noire / Brazzaville © Bassoukissa (2012)

- La deuxième solution est la stabilisation des parois des tranchées. Celle-ci peut être réalisée soit par bétonnage soit par la combinaison de deux techniques antiérosives : *la méthode du béton projeté et la méthode d'armement du sol par des poutrelles*. Ces méthodes ont été utilisées sur l'axe Igné-Mindouli et la section réhabilitée Dolisie- Pointe-Noire dans le Mayombe (Photos 7A et B).
