LES CRUES DE L'OUED ISSIL EN AMONT DE MARRAKECH (MAROC), UN RISQUE NATUREL RECURRENT THE FLOODS OF THE WADI ISSIL UPSTREAM OF MARRAKESH (MOROCCO), A RECURRING NATURAL HAZARD

Keywords: wadi Issil, Marrakesh, flash flood, hydraulic structures

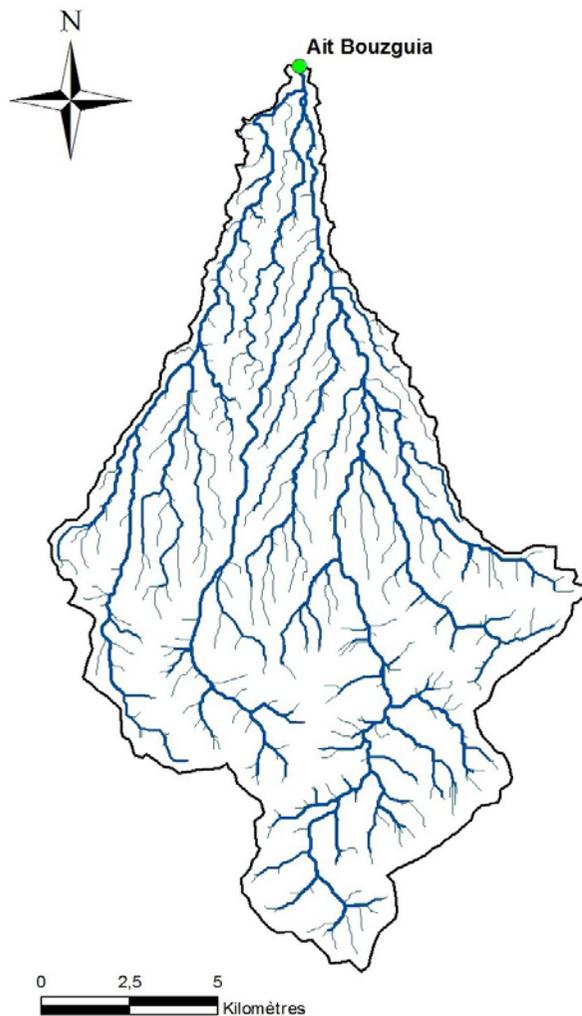
Figure 2 : Densité du réseau hydrographique du bassin d'Issil à Aït Bouzguia

Toujours à l'aide de ce logiciel de SIG, nous avons établi la carte du réseau hydrographique du bassin (fig. 2). Ce réseau est assez ramifié et dense. Il permettra une collecte aisée des eaux de précipitation pour les conduire à l'exutoire. La longueur totale de ce réseau étant de l'ordre de 408,7 km, ce qui a donné une densité de drainage de 2,3 km/km². C'est une densité assez importante pour un milieu semi-aride et qui permettra une collecte aisée des eaux de pluie et un acheminement important des ruissellements vers l'exutoire.

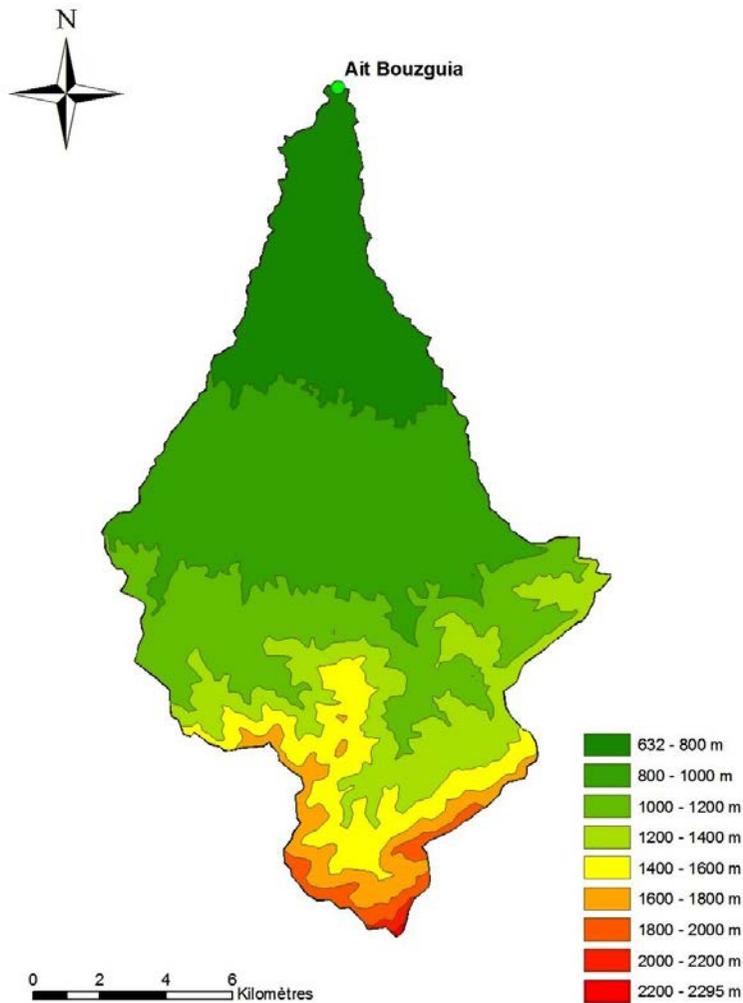
Figure 3 : La carte hypsométrique du bassin versant d'Issil à Ait Bouzguia

Sur le plan altitudinal, la carte hypsométrique (figure 3) met en lumière une répartition différentielle des tranches d'altitudes. Les tranches [632-700 m] et [800-1000 m] occupent à elle seules 59% du bassin versant. Cette partie du bassin est caractérisée par une pente assez faible à l'opposée de la seconde partie plus en amont. Au-delà de 1000 m, les tranches d'altitudes sont plus serrées mettant en évidence des dénivellations et des pentes importantes.

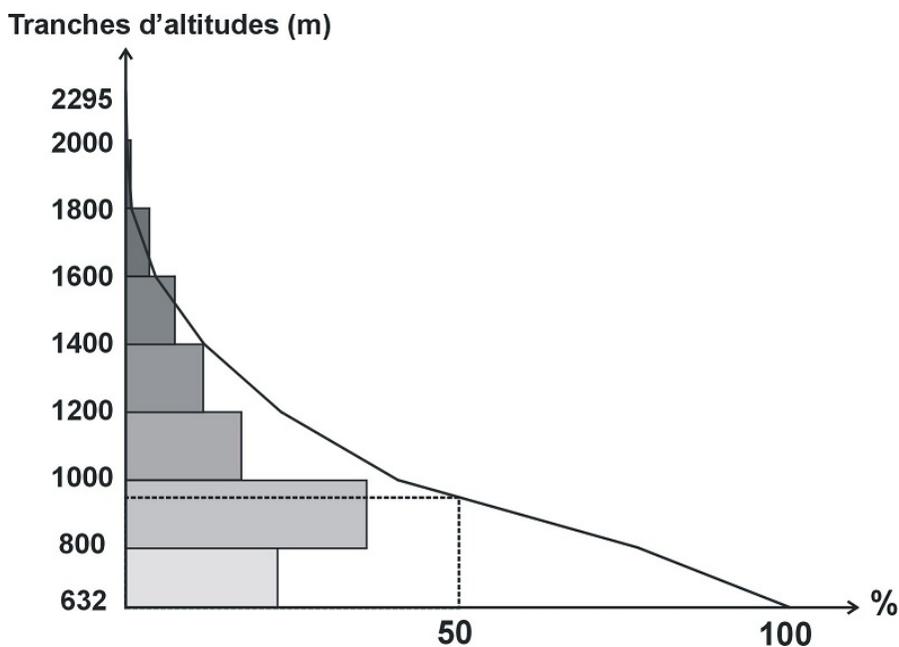
Figure 4 : Coubre hypsométrique du bassin d'Issil à Ait Bouzguia

Par ailleurs, La courbe hypsométrique (figure 4) donne une idée sur le profil du bassin versant. Elle montre une élévation rapide des altitudes vers l'amont et vers le point culminant. Le profil est pour cela assez raide dans cette partie du bassin.

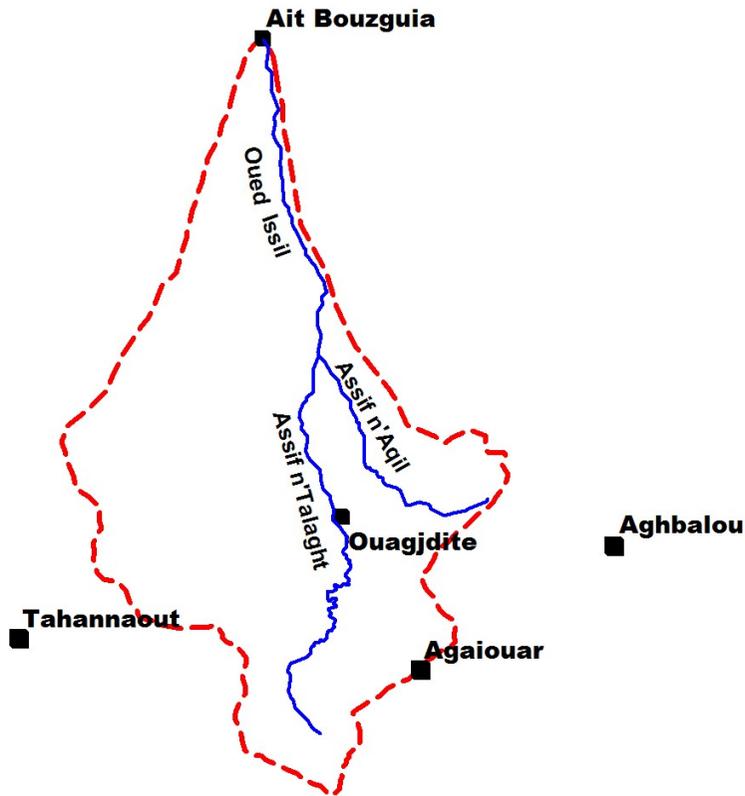
Figure 5 : Stations pluviométriques du bassin versant d'Issil

Pour l'analyse du régime pluviométrique du bassin d'Issil, nous avons choisi d'utiliser les données des précipitations de trois stations en amont et au voisinage du bassin. La station d'Agaiouar, située à 1649 m d'altitude, la station d'Aghbalou à 1070 m et la station de Tahanaout à 925 m d'altitude (figure 5). Ces trois stations disposent d'une assez longue série d'observations pluviométriques, de 1970-71 à 1997-98 pour Agaiouar et de 1970-71 à 2010-11 pour Aghbalou et Tahanaout. Ceci à l'opposé des récentes stations de Ouagjdite et Aït Bouzguia, qui ne disposent que de deux années d'enregistrement hydro-pluviométrique.

significatifs. Cette station d'Aït Bouzguia (fig. 5) a en effet enregistré les dernières pulsations brutales de l'oued. Avec les données instantanées des précipitations à la station de Ouagjdite, située en amont du bassin versant, nous avons pu étudier dynamiquement ces crues et déterminé leurs caractéristiques.

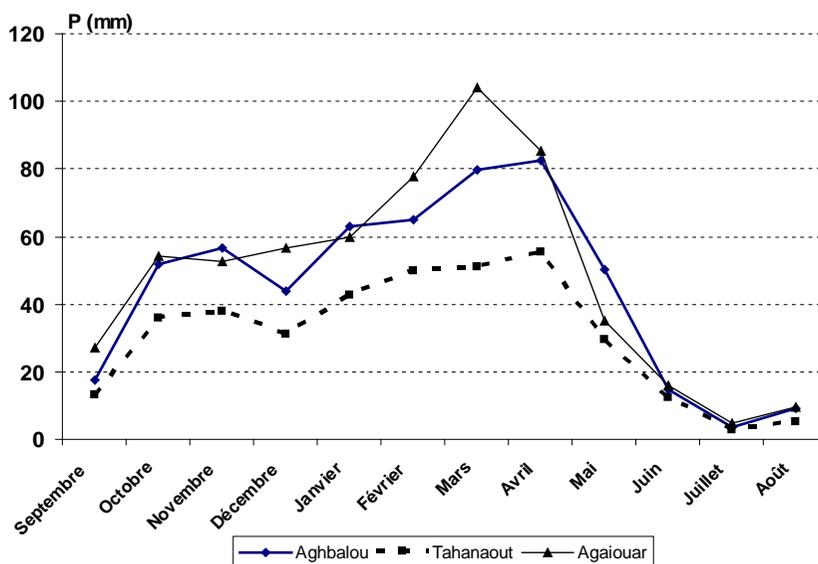
Figure 6 : variation des précipitations moyennes mensuelles aux stations d'Issil de 1970 à 2010

A première vue, la variation mensuelle des pluies sur les trois stations semble identique : le maximum se situe aux mois de mars et avril dépassent de très peu le mois de février. Ces trois mois les plus humides, reçoivent 44 % du total annuel, avec une moyenne mensuelle de l'ordre de 74,2 mm. Agaiouar et Aghbalou sont cependant plus pluvieuses que Tahannaout. Ceci en raison de leurs altitudes plus hautes et de leur bonne exposition aux masses d'air humide (Saidi et al, 2006).

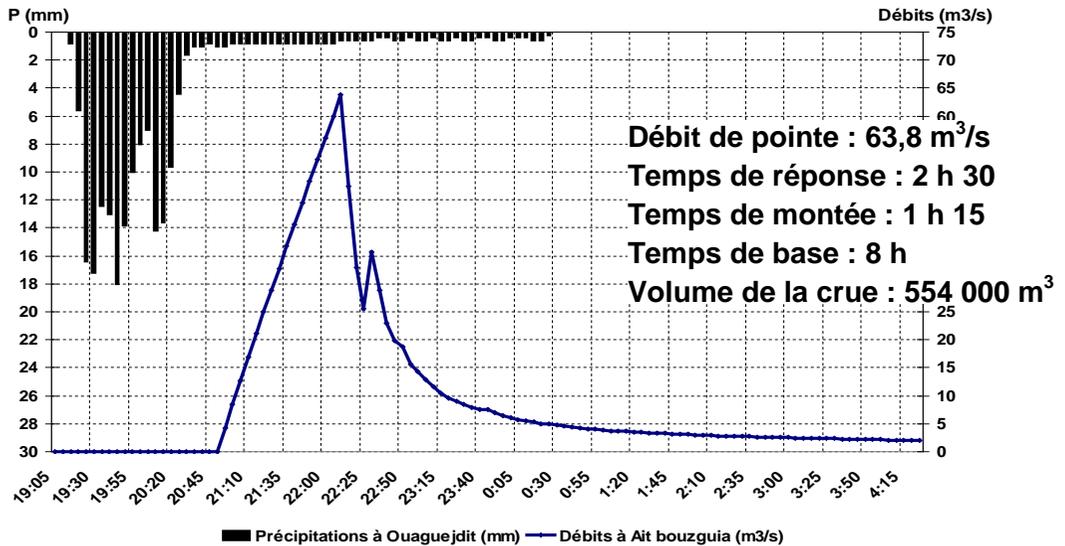
Figure 7: Hyétogramme et hydrogramme de la crue de l'oued Issil à Ait Bouzguia le 25 mars 2011

La crue du 25 mars 2011 est la première crue à avoir été automatiquement enregistrée par le dispositif de télémessure installé à la station d'Aït Bouzguia. Elle faisait suite à une forte averse de 5 heures enregistrée en amont du bassin, à la station de Ouagjdite. Les chutes de pluie ont commencé à 19 h 15 et ont connu un maximum à 19 h 45 avec une intensité maximale de 18 mm en 5 minutes. Le débit de pointe a atteint, à l'exutoire, une valeur de 63,8 m³/s à 22 h 10, soit un temps de réponse de l'ordre de 2 h 30. C'est un temps relativement court du fait des fortes pentes en amont du bassin qui agissent sur les vitesses d'écoulement. La durée de la crue a été également courte. A peine 8 heures après son déclenchement, la crue a baissé son débit jusqu'à 5 m³/s (Figure 7).

Par ailleurs, c'est le temps de montée qui a été particulièrement bref. En 75 minutes, les débits sont montés de zéro à 63,8 m³/s. Ce temps de montée très court constitue un des risques majeurs des crues d'Issil, en raison de la difficulté d'annoncer des alertes en temps convenables. D'où la nécessité de mettre en place des aménagements de protection efficaces et pratiques.

L'hydrogramme de l'évènement met donc en lumière une crue simple monogénique, avec une seule montée et une seule décrue, un pic aigu et des temps de réponse et de montée assez courts. Cette typologie caractérise justement les crues éclairs des milieux montagnards semi-arides marocains (Saidi et al, 2003).

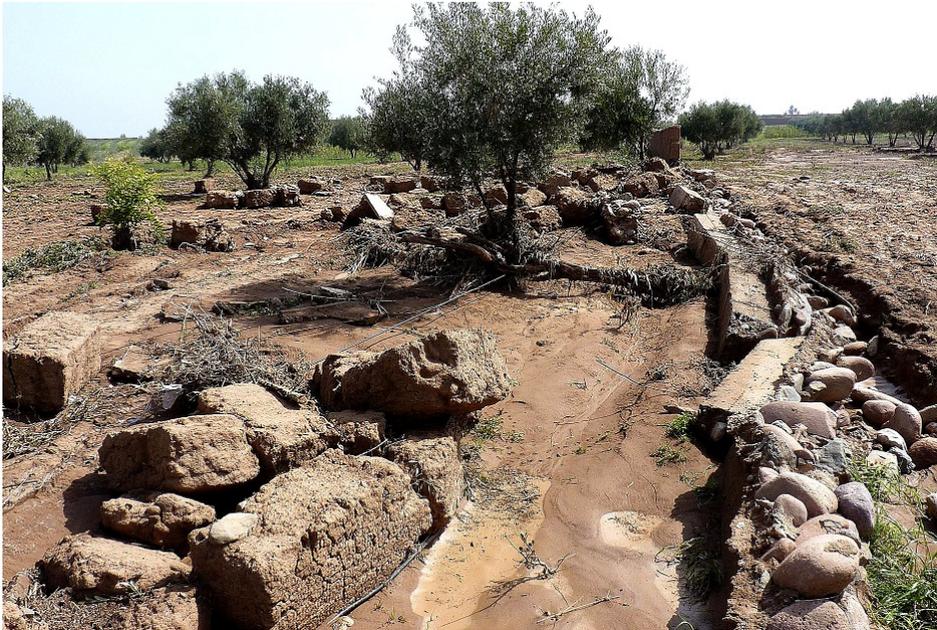
Photo 1 : Les terrains agricoles endommagés par la crue d'Issil du 25 mars 2011

Des quartiers entiers et des dizaines de maisons ont été inondés. Les flots ont entraîné sur leur passage un pont nouvellement construit et ont également ravagé les terres agricoles en amont de Marrakech, causant d'importantes dégradations (Photo 1).

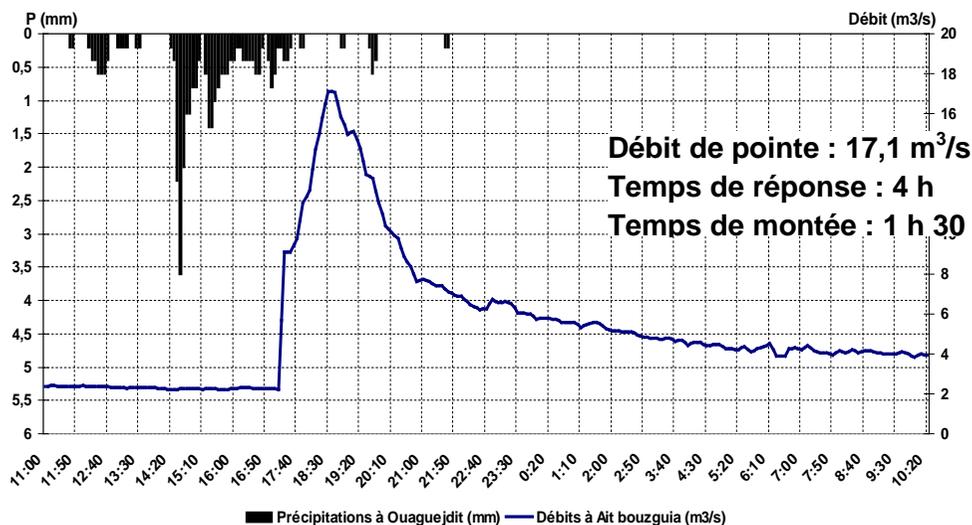
Figure 8 : Hyetogramme et hydrogramme de la crue de l'oued Issil à Ait Bouzguia le 2 mai 2011

La crue du 2 mai 2011 est également une crue simple caractérisée par un temps de montée très court d'1 h 30 (figure 8). Le décalage entre le maximum pluviométrique (3.6 mm en 5 minutes à 14 h 35) et le maximum hydrologique (17,1 m³/s à 18 h 30) est d'environ 4 heures. Soit un temps de réponse plus long que celui enregistré pour la précédente crue (2 h 30). Il demeure cependant relativement bref pour un bassin versant de 179 km². La décrue et le tarissement semblent persister longtemps et ont duré jusqu'au lendemain.

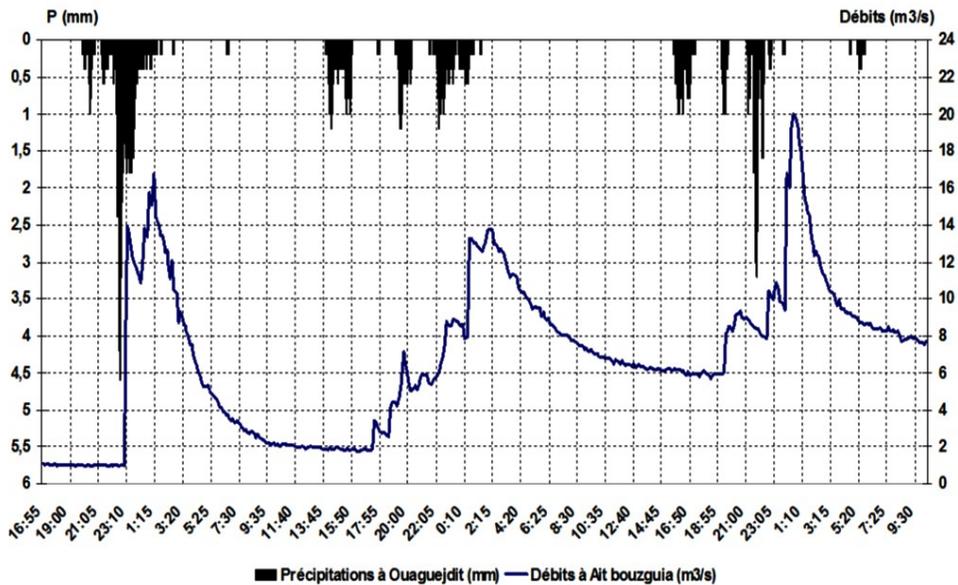
Figure 9 : Hyétogramme et hydrogramme de la crue d’Issil à Ait Bouzguia du 2 au 5 avril 2012

La crue du 2 au 5 avril mai 2012 (figure 9) se distingue des deux premières par son caractère complexe et polygénique. Elle est générée par une succession d'averses espacées dans le temps. On a alors obtenu des hydrogrammes étalés sur trois jours avec plusieurs hausses et plusieurs baisses des niveaux d'eau. Le premier hydrogramme a été caractérisé par des temps de réponse et de montée très courts (respectivement 2 h 30 et 2 h 10). L'averse responsable était d'une hauteur de 7,2 mm, tombés en 1 heure, avec une intensité maximale de 4,6 mm en 5 minutes à 00 h 20. Le lendemain et le surlendemain, deux autres pulsations du cours d'eau ont élevé les débits à 14 puis à 20 m³/s. C'est donc une crue avec trois vagues d'inondation difficile à maîtriser en l'absence d'infrastructure de protection adéquate. Justement, plusieurs dégâts infrastructurels ont été enregistrés, notamment la destruction de plusieurs murs de soutènement, la submersion de certains ponts et l'affouillement des berges et de leurs digues de protection (photo 2)

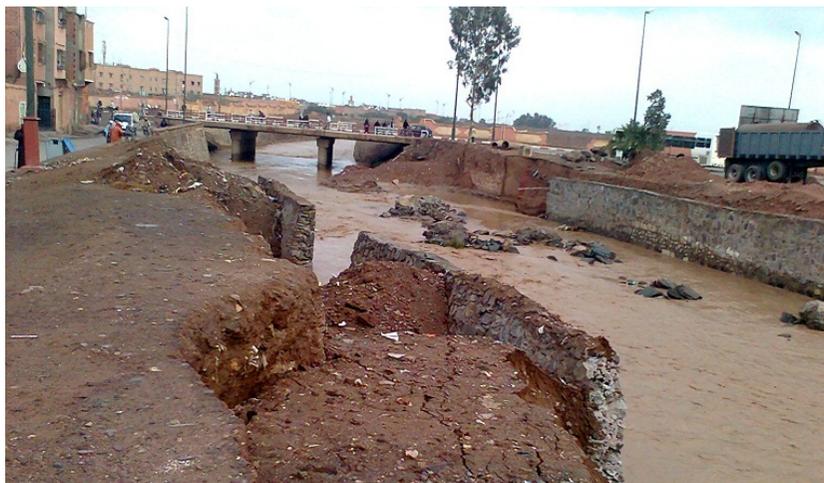
Photo 2: Affouillement d’une berge de la rive gauche d’Issil et endommagement du mur de protection

Par ailleurs, sous l'effet de l'érosion en certains endroits fragiles, on constate des effondrements des berges, ce qui a pour conséquence l'instabilité des rives et l'érosion des terrains riverains augmentant ainsi les risques d'exposition aux inondations.

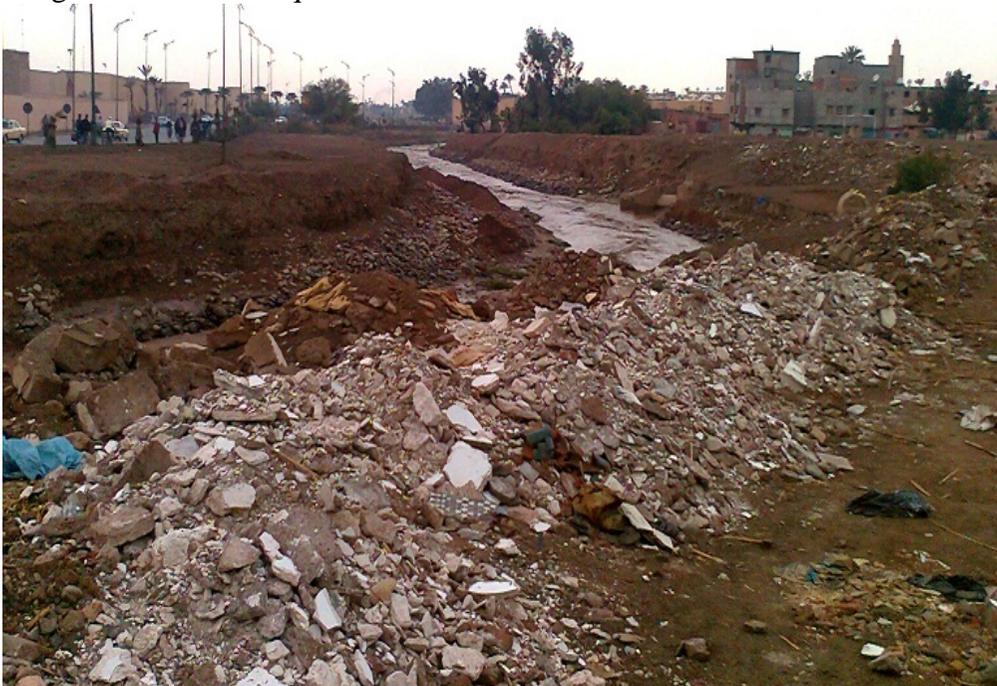
Photo 3 : Dépôts clandestins de gravats de démolition et de construction dans le lit de l'oued Issil à Marrakech

Enfin, et malgré toute la vigilance des autorités de la ville, le cours d'eau est utilisé comme zone de dépôt de gravats de construction et de décharge des ordures ménagères (Photo 3). Ces dépôts ont pour conséquence directe, une réduction des sections de l'oued et donc une diminution de la débitance et l'augmentation des risques de débordement.

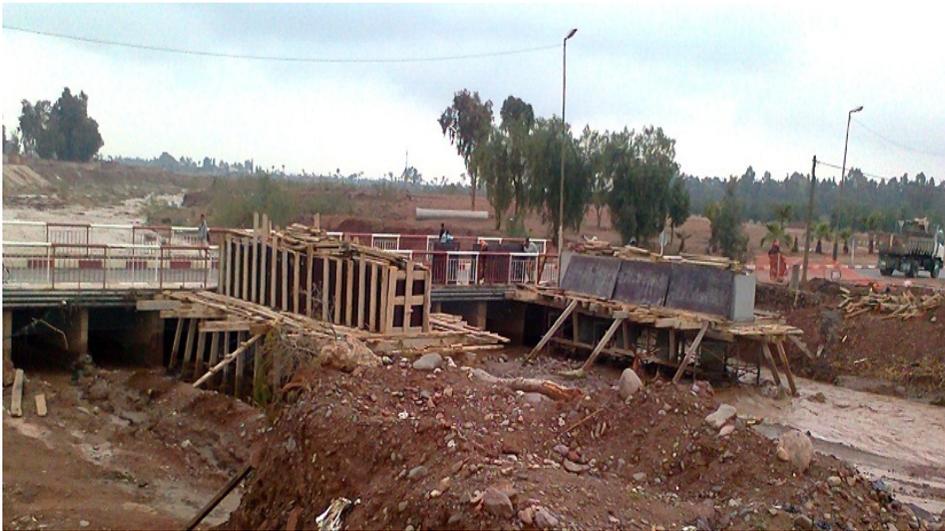
Photo 4 : Travaux de construction d'un pont élevé sur l'oued Issil à Marrakech

A cet effet, des travaux de curage et de rehaussement des berges sur certains tronçons en rive gauche ont été entrepris en partenariat entre le Ministère des Travaux Publics et la Wilaya, et destinés à atténuer les débordements des eaux notamment pour la fréquence décennale à vingtennale. Egalement la construction de nouveaux ponts et des murs de protection et de renforcement des berges de l'oued (photos 4 et 5).
